# TILSTANDSVURDERING AF BYGNINGER, GUDRUNSVEJ 78-82, BRABRAND

ATR39 Notat 01

22. juni 2018

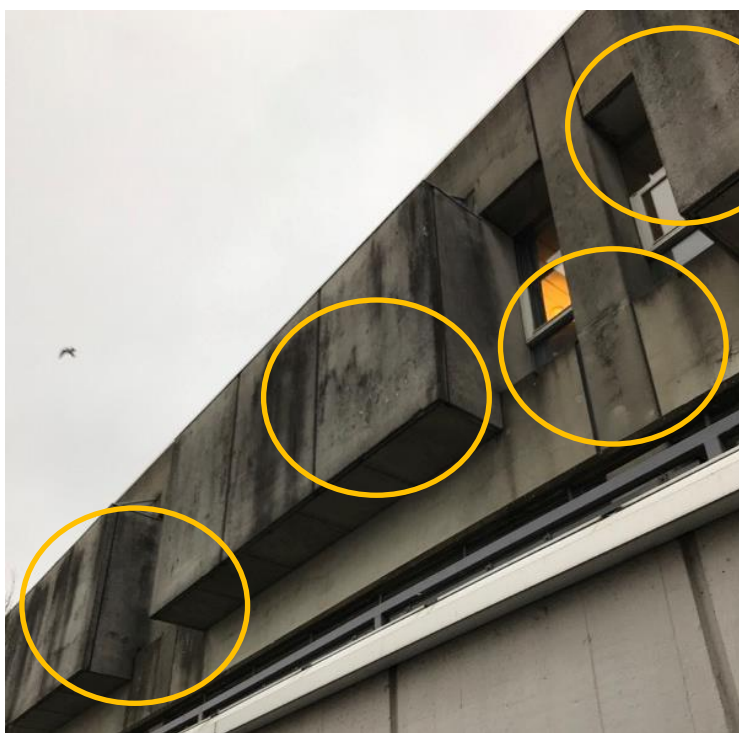
Betonpladerne fremstår slidte med skader i overfladen og armering med synlig korrosion. Vinduespartier fremstår slidte med tegn på begyndende råd og nedbrud af trærammerne.

Herover ses de fremskudte betonplader med afskalning af beton pga. korrosion i armering.

Det anbefales at de tunge facader renoveres som almindelig betonrenovering. Den indvendige beklædning og isolering på de fremskudte betonplader anbefales udskiftet, da der kan være fugtproblemer bag pladebeklædningen pga. kuldebroer i konstruktionen.

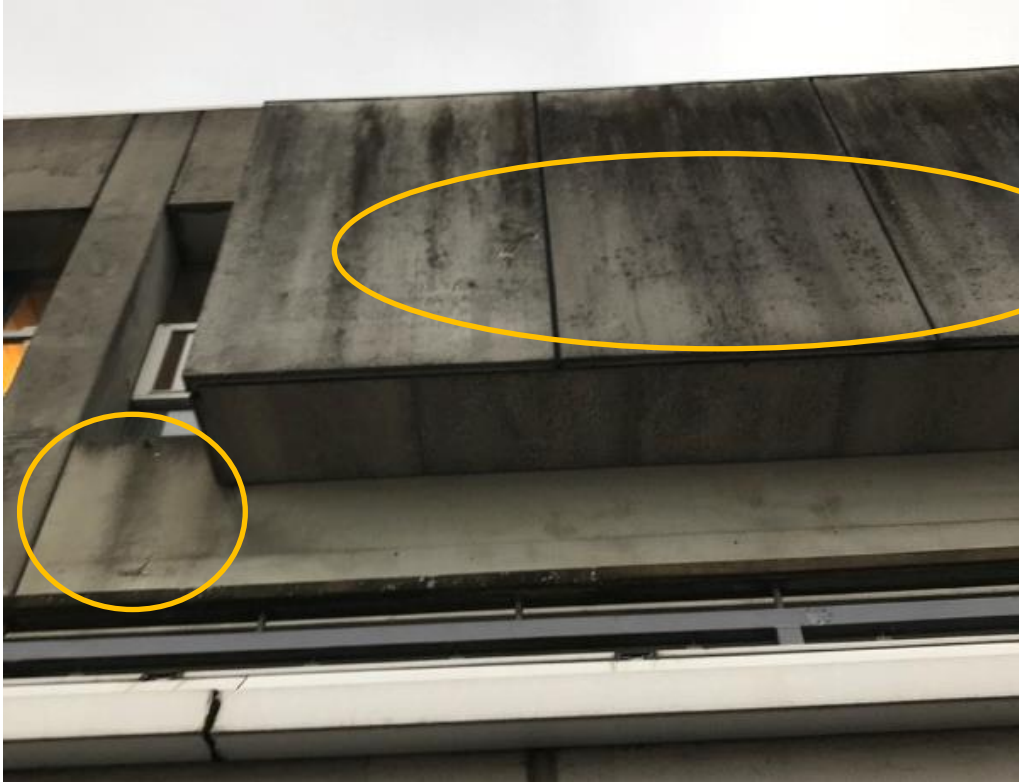
Bygningerne er over terræn opført som elementbyggeri, med søjle-/bjælke-/dækkonstruktion samt en kælder udført som in-situ støbt beton. Udvendigt fremstår konstruktionen flere steder med revner og med afskalninger, som skyldes korrosion i armeringen. I hullerne fra afskalningerne ses korroderet armeringsjern.

Herover ses eksempler på afskallende beton pga. korrosion i armering.

Det anbefales i forbindelse med reovering, at betonskader registreres og udbedres efterfølgende med en traditionel betonreovering, hvor skadet beton fjernes bag armeringen. Korroderet armering med reduceret armeringstværsnit udskiftes eller forstærkes - blotlagt armering afrenses, inden betonen retableres. I forbindelse med betonreparationen anbefales det også at overdække alle lys-/ventilationsskakte, således der ikke ad denne vej kommer vand ind i kælderen.

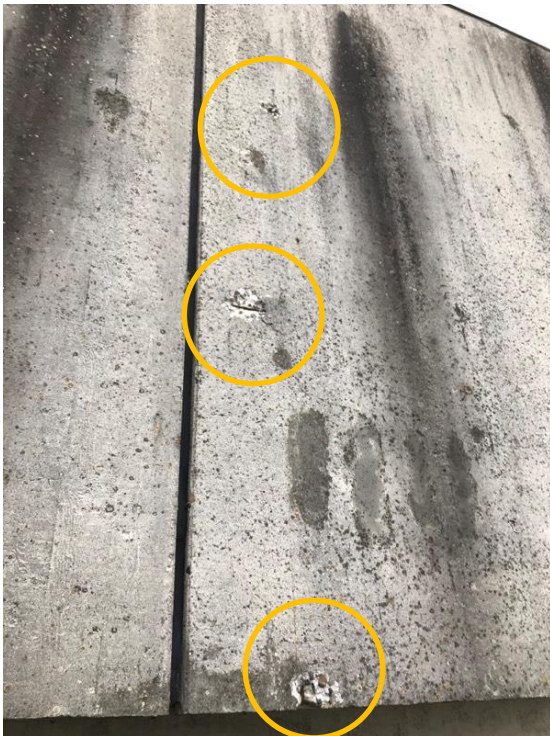
Herover ses eksempler på afskallende beton og korrosion på armering i facaderne.

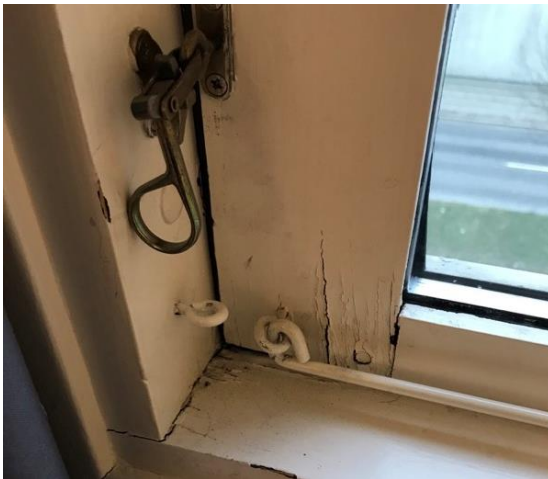
Tilstanden af vinduerne og skydedørene i de oprindelige boligarealer vurderes generelt at være dårlig. Vinduerne er nedslidte, og der er et stort varmetab herfra, da de nogle steder ikke kan lukke tæt, og rudernes isoleringsevne er ringe.

Herover ses eksempel på vinduer med trærammer med tegn på opfugtning af træet.

Det anbefales, at alle vinduespartier og døre udskiftes med modeller, der overholder de gældende krav i bygningsreglementet. I forbindelse med en udskiftning af vinduer skal der sandsynligvis påregnes en merudgift i forbindelse med bortskaffelse, da fuger omkring døre og vinduer sandsynligvis indeholder pcb. Termokit i termoruder kan også indeholde pcb.

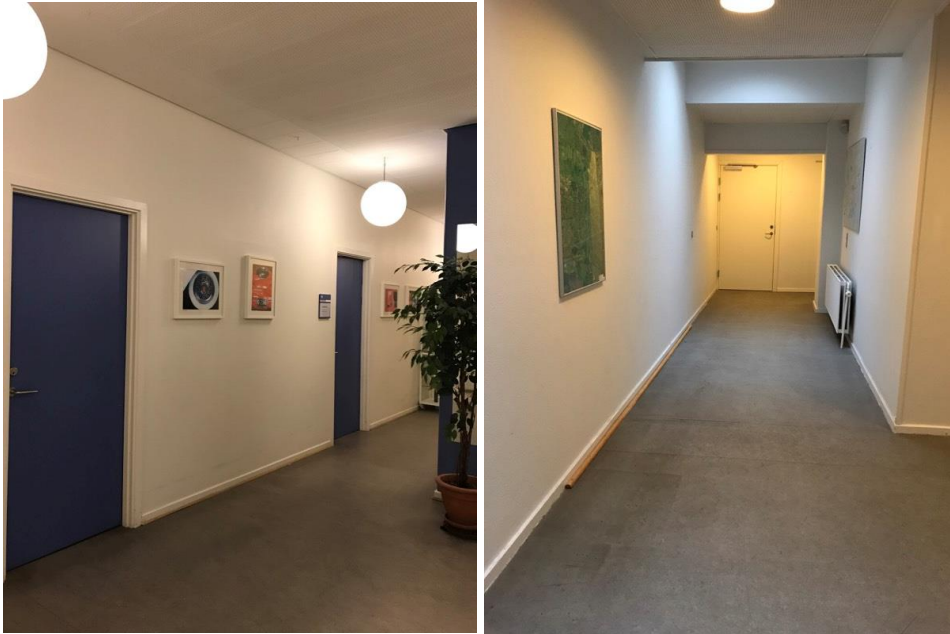
I nr. 80 og 82 er gulve i stue og første sal udført med linoleum. Gulvoverflader er tydeligt slidte og har flere steder brud i overfladen.

Til venstre ses gulv i nummer 80, udført i linoleum. Til højre ses gulv i nr. 82, hvor der flere steder blev observeret brud i overfladen og defekte svejsninger.

Alle gulve og vægge renoveres ved udskiftning af gulvbelægning samt malerbehandling af vægge.

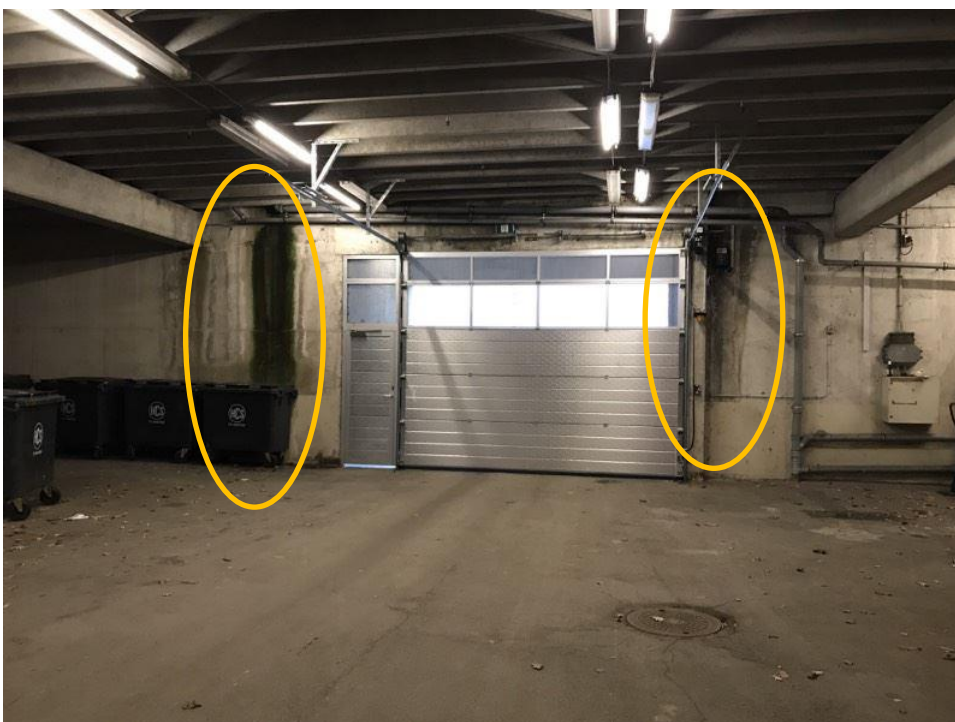
Kældervægge er udført i in situ støbt beton og gulve ligeledes i beton. Flere steder trænger vand ind gennem kældervægge og lysskakter. Det vurderes at skyldes, at membranen omkring kælderen er utæt, hvorfor der siver regnvand ind fra terræn.

Herover ses eksempel på vand, der siver ind i samlingen mellem dæk og kældervæg.

Det anbefales at renovere membranen omkring kældervæggene, da denne vurderes at være defekt. I samme arbejdsgang anbefales det, at renovere lysskakte og membran, da lysskakte vurderes at være utætte og årsag til fugtdannelse på væggene ud for skaktene.

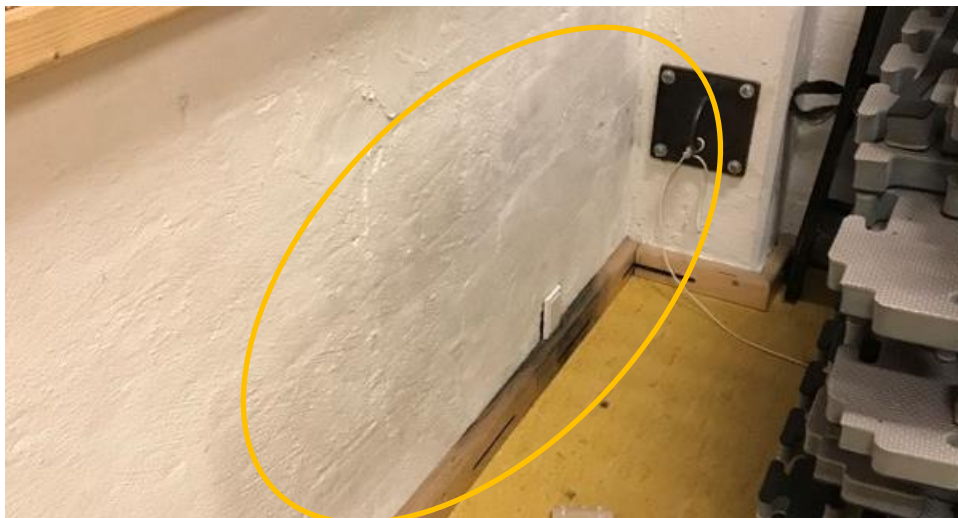
Herover ses hvordan vand trænger ind gennem kældervæggen og danner skimmelsvamp på indvendig side i idrætssalen hos Cirkus Tværs. Ligeledes ses tegn på vand, der kommer ind igennem vægge ud for lysskakte.

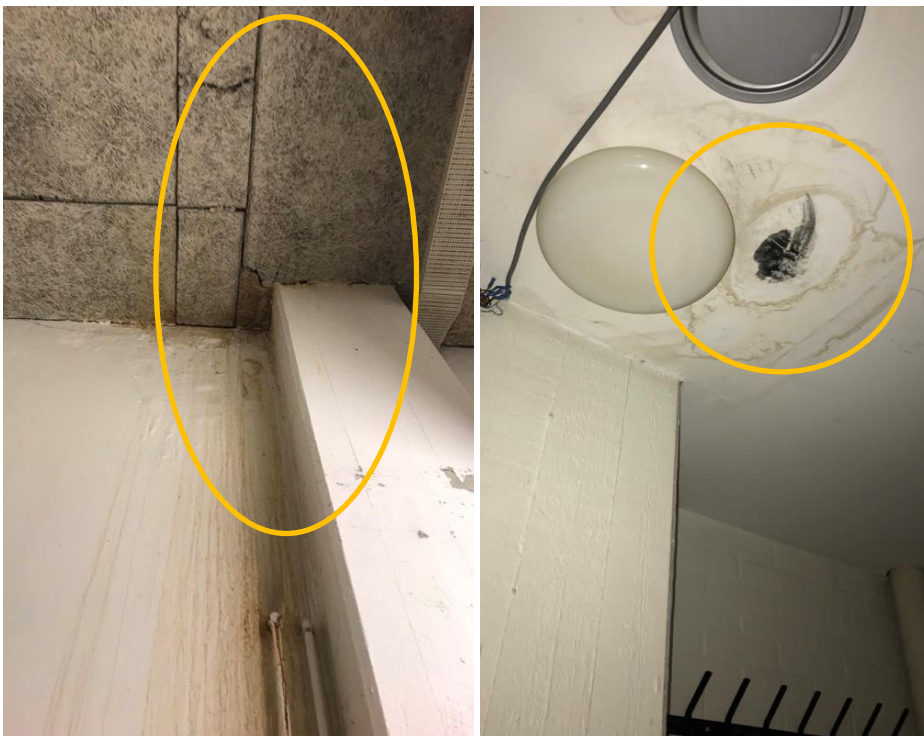
Lofterne i kælderen er opført som betonplader med nedhængt Troldekt loft i rum med ophold. Lofterne fremstår flere steder med tegn på vandskader. Enkelte steder blev registreret tegn på skimmelvækst.

Herover ses eksempel på vandskadedet loftsbeklædning og til højre eksempel på skimmelsvamp i kælderenes omklædningsrum.

Det anbefales at alle nedhængte lofter udskiftes. Det må påregnes en merudgift i forbindelse med bortskaffelse, da der kan forekomme asbest i nogle loftsplader.

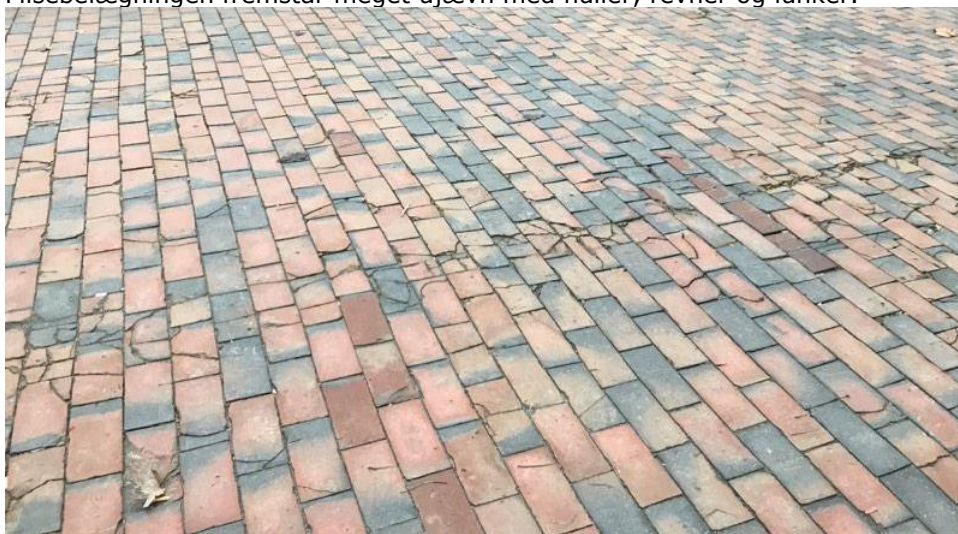
Flisebelægningen fremstår meget ujævn med huller, revner og lunger.

Det anbefales at alle belægninger udskiftes. I forbindelse med udskiftning af belægninger skal membranen mellem terræn og kælder udskiftes.

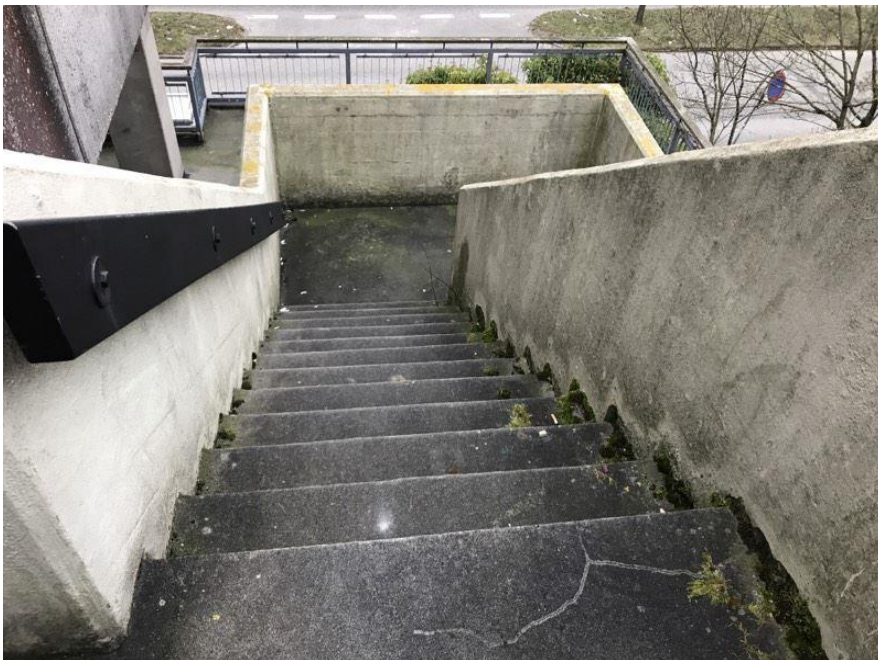
De udvendige trapper er udført som betontrappe med værn af in situ støbt beton. Trapperne fremstår med revnede overflader og afskalninger på trin og ved værn.

De udvendige trapper anbefales renoveret i form af betonrenovering med udbedring af trin og værn samt opsætning af lys udvendigt.
