# TILSTANDSVURDERING AF BYGNINGER, GUDRUNSVEJ 78-82, BRABRAND

ATR39 Notat 01

22. juni 2018

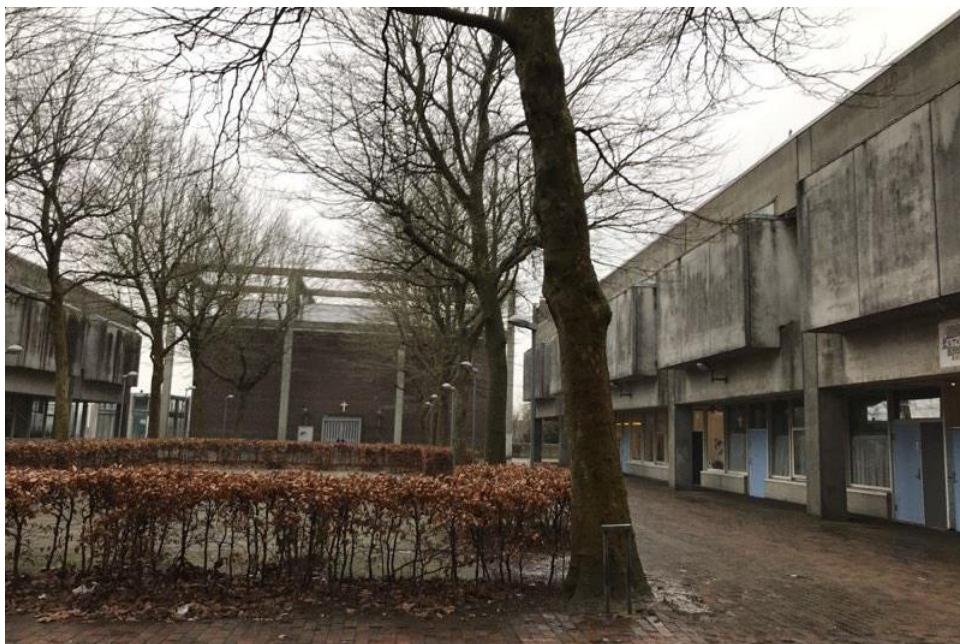
Betonpladerne fremstår slidte med skader i overfladen og armering med synlig korrosion. Vinduespartier fremstår slidte med tegn på begyndende råd og nedbrud af trærammerne.

Herover ses de tunge facader med betonplader i nummer 80 og 82.

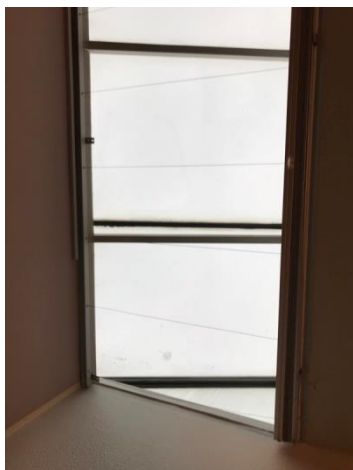
Herover ses eksempel på ovenlys med to-lags termoruder og aluminiumsrammer over de frem-skudte betonplader.

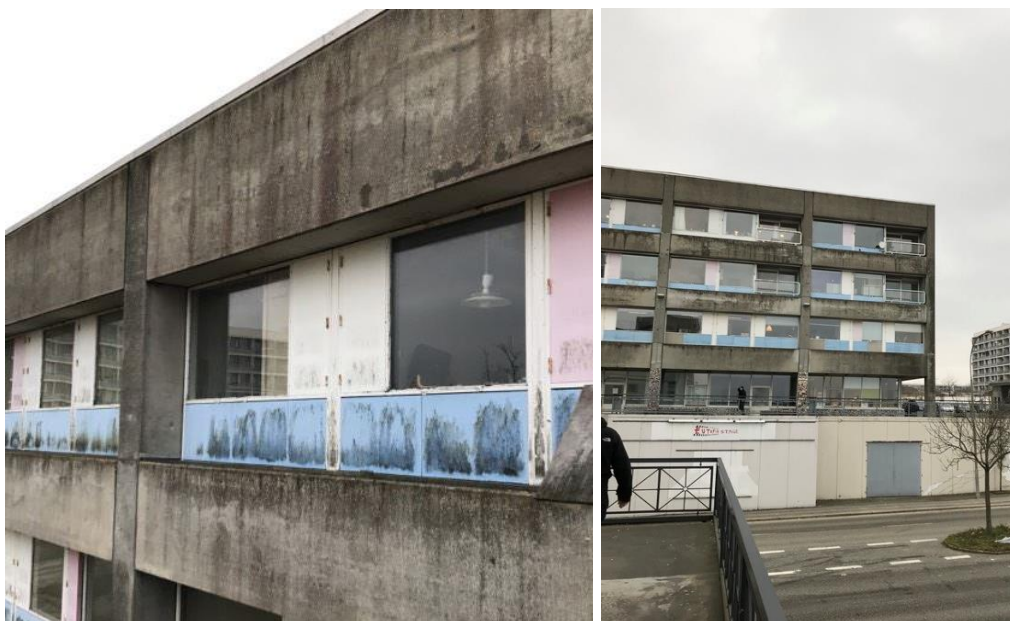
**Lette facader:** Facaderne på primært nummer 78 er opført med lette facadepartier. Partierne, der er opbygget med ind- og udvendig pladebeklædning, er isoleret med ca. 75 mm isolering. Isoleringens varmeisolerende evne må betvivles, da den må forventes at være forringet med tiden. Derudover har den lette beklædning, på udvendig side, flere steder revner eller huller. Dette betyder, at der er risiko for vandindtrængning i konstruktionen med opfugtning og skimmeldannelse i de bagvedliggende konstruktioner til følge.

Herover ses eksempel på de lette facadepartier imellem betonkonstruktionen.

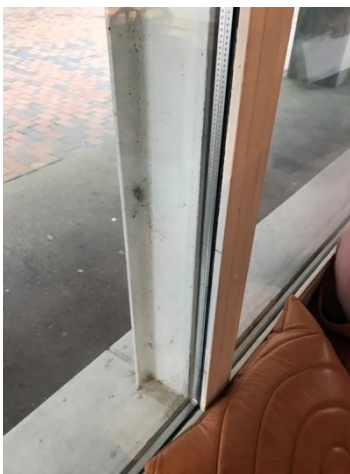
Herover ses eksempel på vindue med stålramme og tolags ruder.

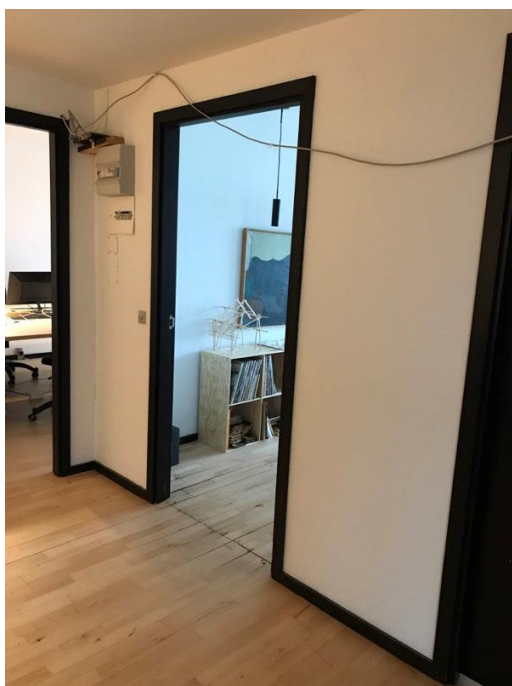
I de oprindelige boliger er de indvendige vægge opført som in situ støbte betonvægge. Gulvene er trægulve og gerigter og fodlister udført i sortmalet træ. Gulve, fodlister og den indvendige beklædning af de lette facadepartier fremstår slidte. Her må påregnes udskiftning og malerbehandling.

Herover ses væg, gulv og gerigter i lejemål i nummer 78.

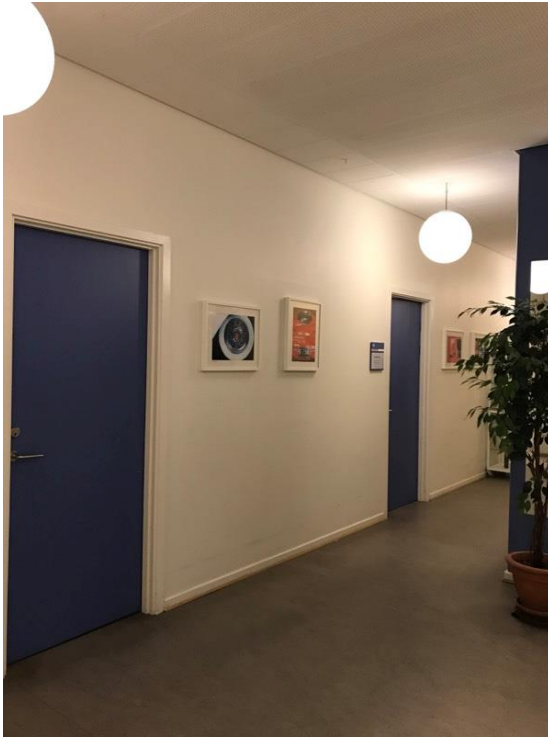
Lofter på etagerne over terræn er udført med masonit beklædning, og er blevet renoveret løbende siden opførelsen af byggeriet. Derfor fremstår lofter generelt i en rimelig stand.

Herover ses lofter i nr. 80 der fremstår i rimelig stand.

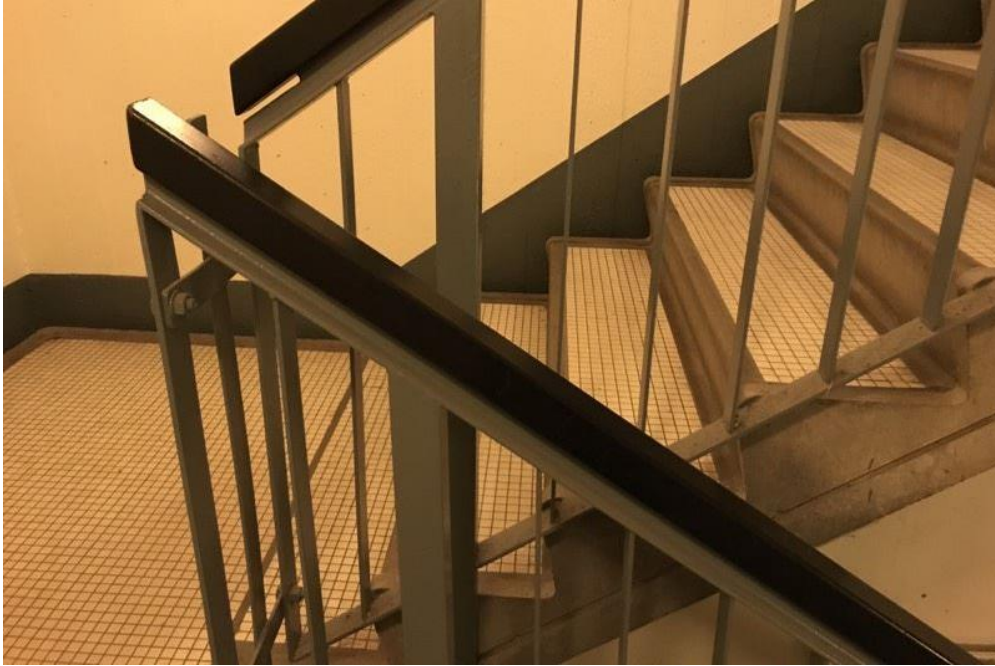
Indvendige trapper er opført som betontrapper med belægning af mosaikfliser og værn i malet stål samt håndlister i træ. Trapperne fremstår med slidte overflader men i middel stand.

Herover ses eksempel på en indvendig trappe.

Indvendige trapper anbefales renoveret ved at udbedre skader på beton og overflader.
